# TELLERSCHEIBE PRODUKTBENCHMARK

Die Tellerscheibe von GRANIT mit der Bestellnummer **1800178201966** mit vergleichbaren Produkten eines Originalherstellers sowie drei weiteren Marktbegleitern.

PRÜFBERICHT-NR. K 743-2021

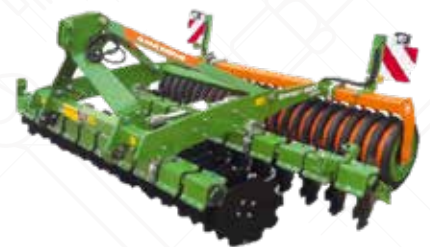
Abbildung 1: Tellerscheibe für Bodenbearbeitungsmaschine / Scheibenegge

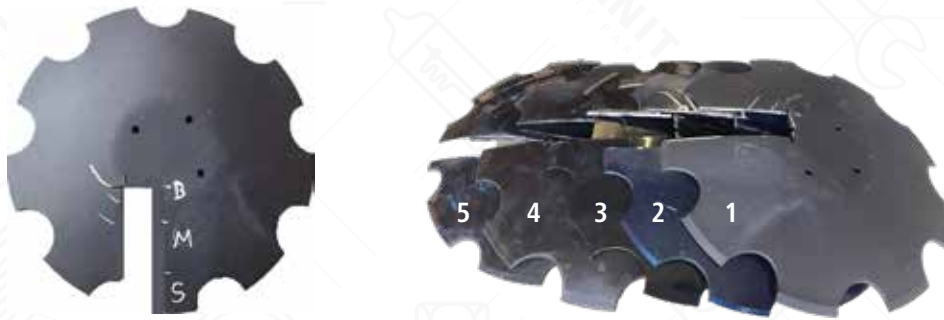
Abbildung 2: Prüfbereich und entnommene Proben an den zu prüfenden Tellerscheiben.

Die Härteprüfung erfolgte nach Vickers (HV10) in Anlehnung an DIN EN ISO 6507-1:2018. Die Härteprüfung wurde an drei Bereichen durchgeführt: An den Schneiden (S), der Mitte (M) und an den Befestigungsbohrungen (B). Anschließend wurden die Ergebnisse in HRC (in Anlehnung an EN ISO 18265) umgerechnet.

Um das veränderte Gefüge und die Entkohlung metallographisch zu untersuchen, werden Segmente aus den Bereichen der Schneide (S), der Mitte (M) und der Bohrung (B) herausgetrennt.
